サービス 通信

富士重工業株式会社

NO. FAS-057

- 1 標 題 FA-200パーキング・ブレーキ操作索の点検及び調整
- 2 適用機体 FA-200シリーズの機体全機及び航技研機
- 3 適用度 必須事項
- 4 目 的 パーキング操作索の調整法を明確にするため
- 5 指 示 パーキング操作索及びストツパの点検，調整を行なう。ストツパについては，点検の結果により新品のストツパを装着する。
- 6 実施時期 このサービス通信受領後25時間以内及びパーキング・ブレーキ操作系統を調整する毎に実施する。
- 7 承 認 航空局承認済 (NO-東-026) 46.5.19
- 8 所要部品 点検の結果，パーキング操作索の再調整ならびにストツパの交換を行なうときは下記の部品が必要である。

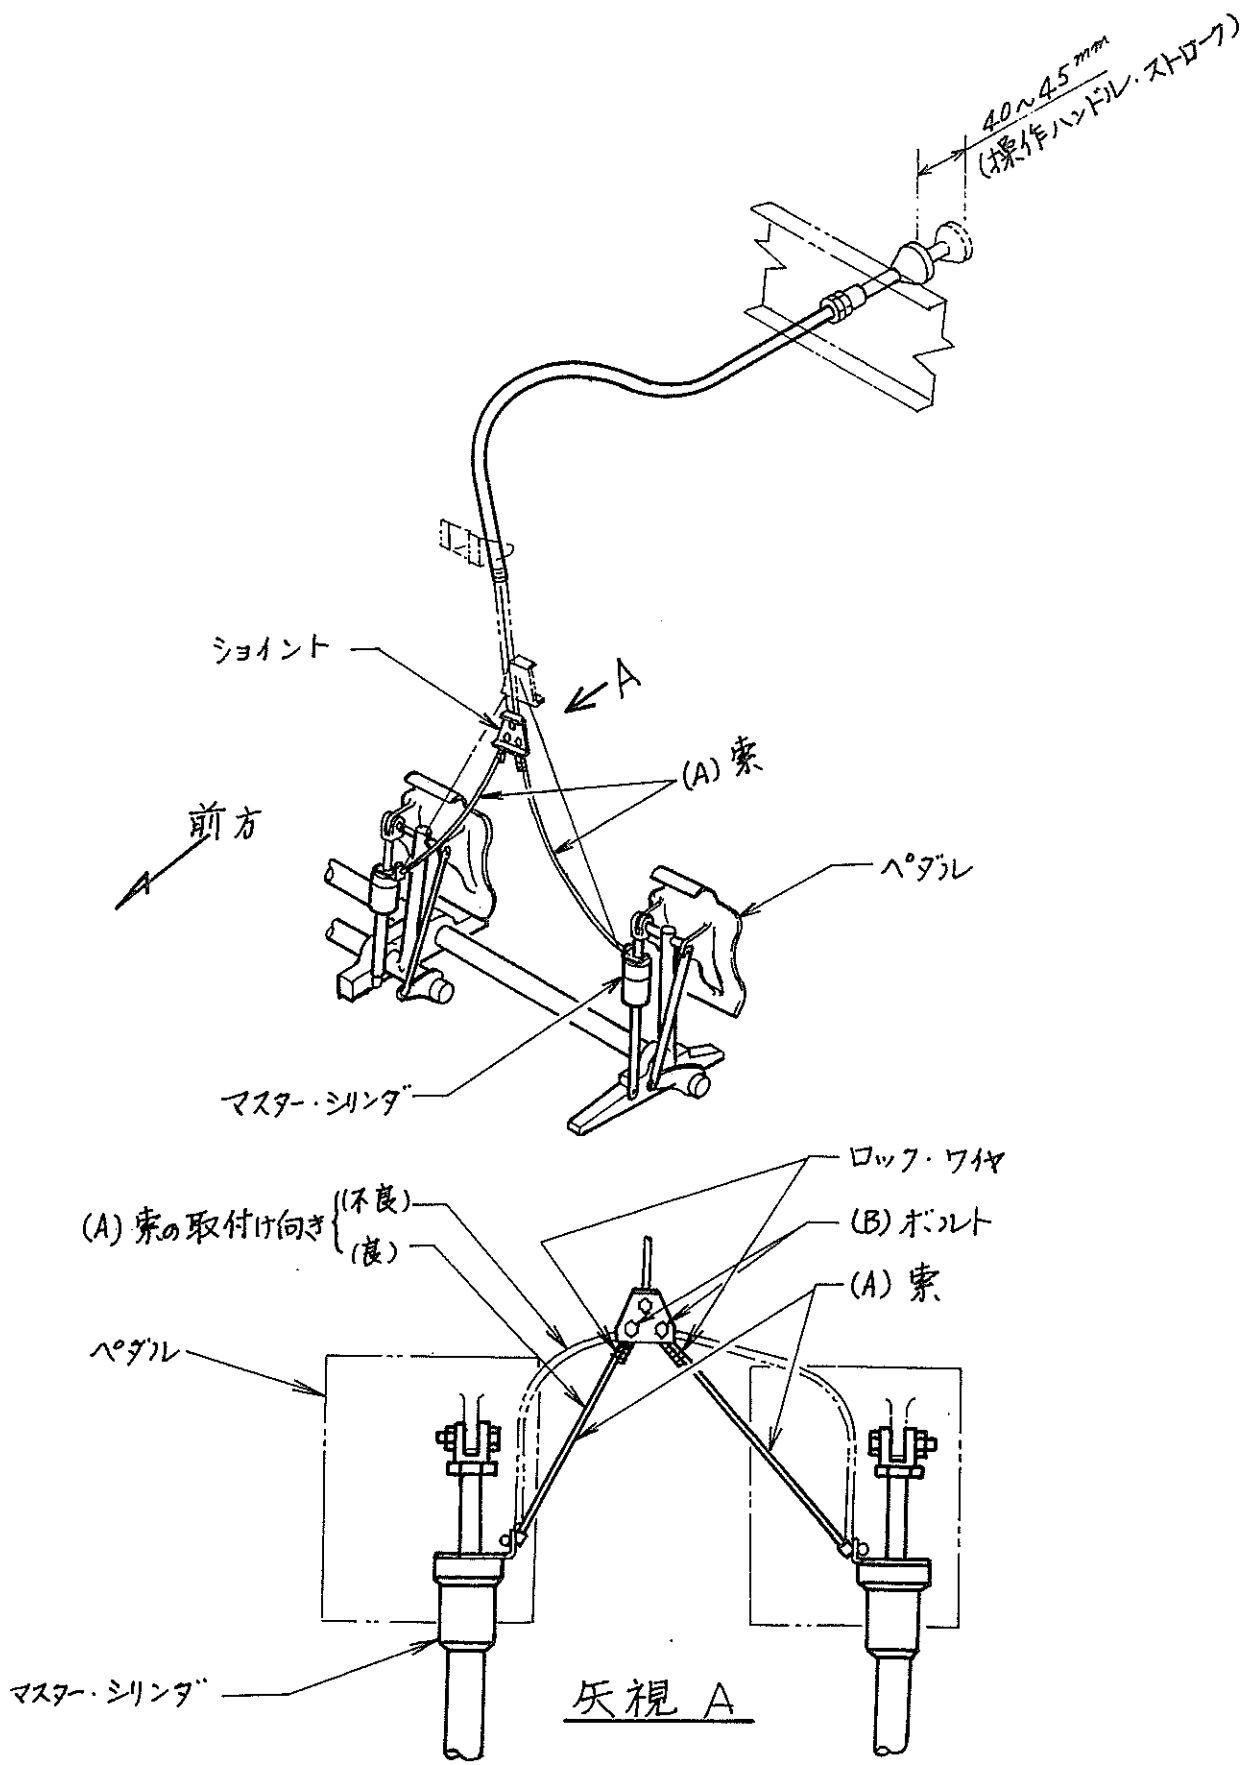
2 - 1, 図 - 1 により A 索がジョイント部から過度に外玄向きとなっていないか点検する。

2 - 3, 図 - 1 によりパーキング操作ハンドルを引いたときのストロークが 40 ~ 45mm であるか点検する。

(4) 方向舵ペダルを前後一杯操作したとき図 - 1 の A 索がマスタ・シリンダ及びその他の個所にひつかからないことを確認する。

3 - 1, 上記 2 - 1 項で過度に外玄向きとなっている場合は, ジョイント部の B ボルトを弛め, A 索の向きがマスタシリンダのロックプレートの向きになるように調整し, ボルトを締付ける。

3 - 3, 上記 2 - 3 項でパーキング操作ハンドル・ストロークが規定値を満足できない場合は, 図 - 1 のロックワイヤを切断して, A 索の長さを調整し, 操作ハンドル・ストロークが 40 ~ 45mm であることを確認して, 再びロックワイヤで固定し, その上にビニールテープ (黒色) を巻く。

もし A 索がひつかかる場合は, 上記 2 - 1, 2 - 3, 3 - 1, 3 - 3 項の点検, 調整を再度実施する。

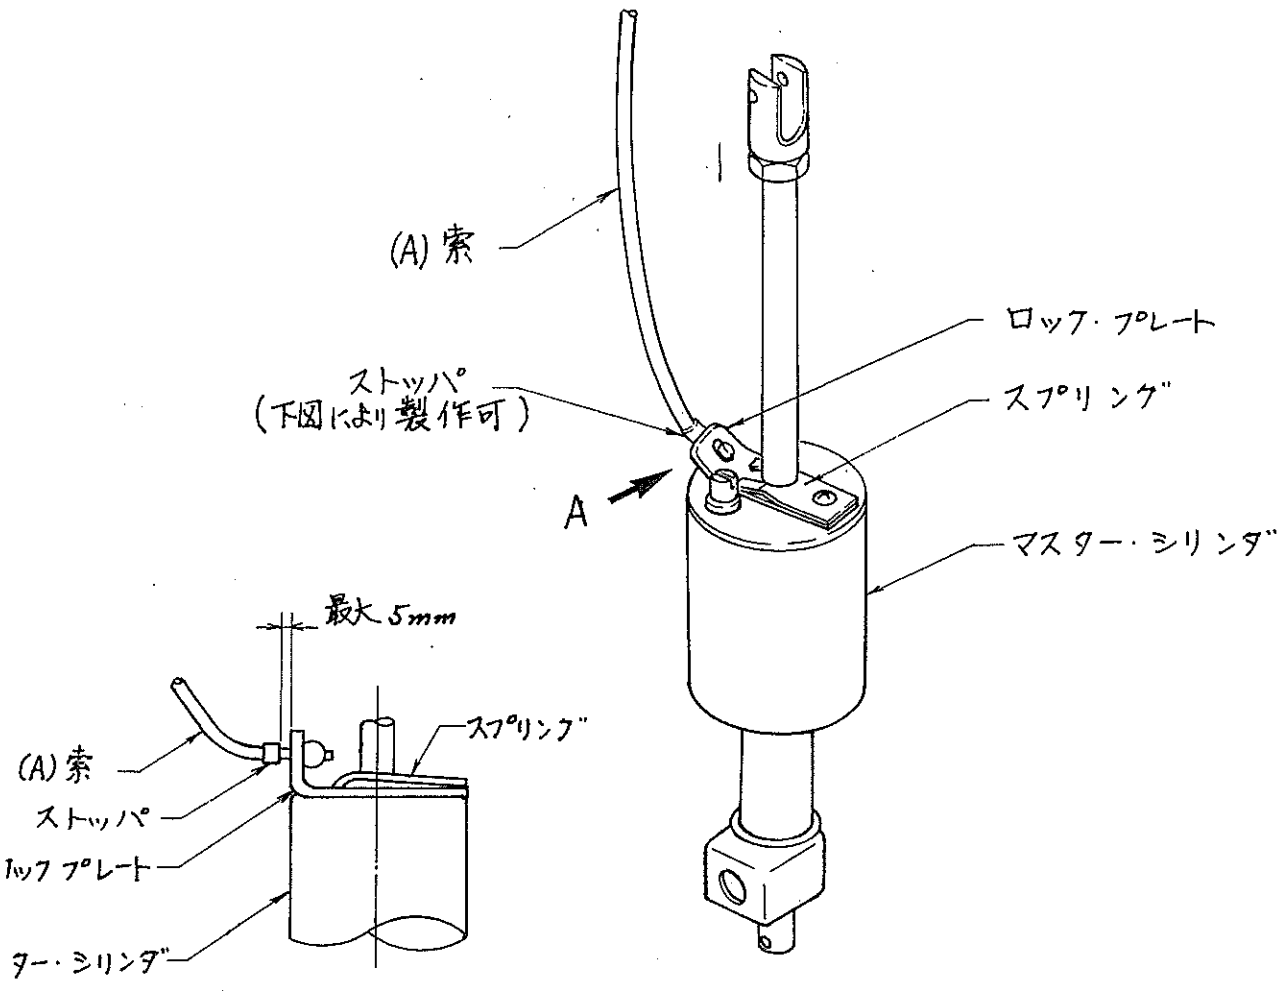
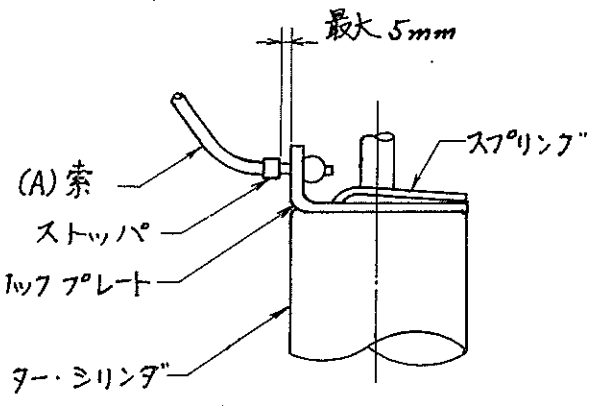
矢視 A

2 - 2, 図 - 2 の A 索の端に取付けてあるストツパ (200-584150-003) の取付位置を点検する。

3 - 2, 上記 2 - 2 項でストツパの取付け位置が「ズレ」ている場合は図 - 2 により正規位置に調整するか, 或は新品のストツパを正規位置に装着する。
ストツパは Fig 2 の作製要領に従って作製してもよい。

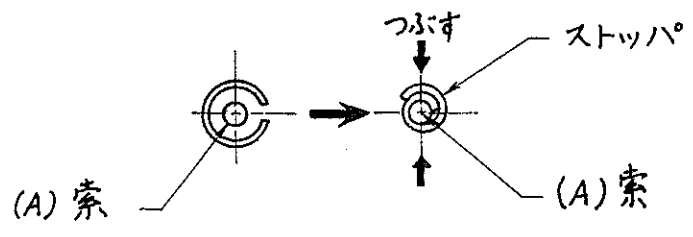
ストッパ製作要領

ストッパの材料
 アルミニウム合金チューブ (T5052-O)
 (1/4 IN ϕ x .035 INT x mm \perp)
