レガシィのリコールについて

平成20年9月18日

平成20年9月18日、富士重工業株式会社より、国土交通省にレガシィのリコールを届け出いたしました。

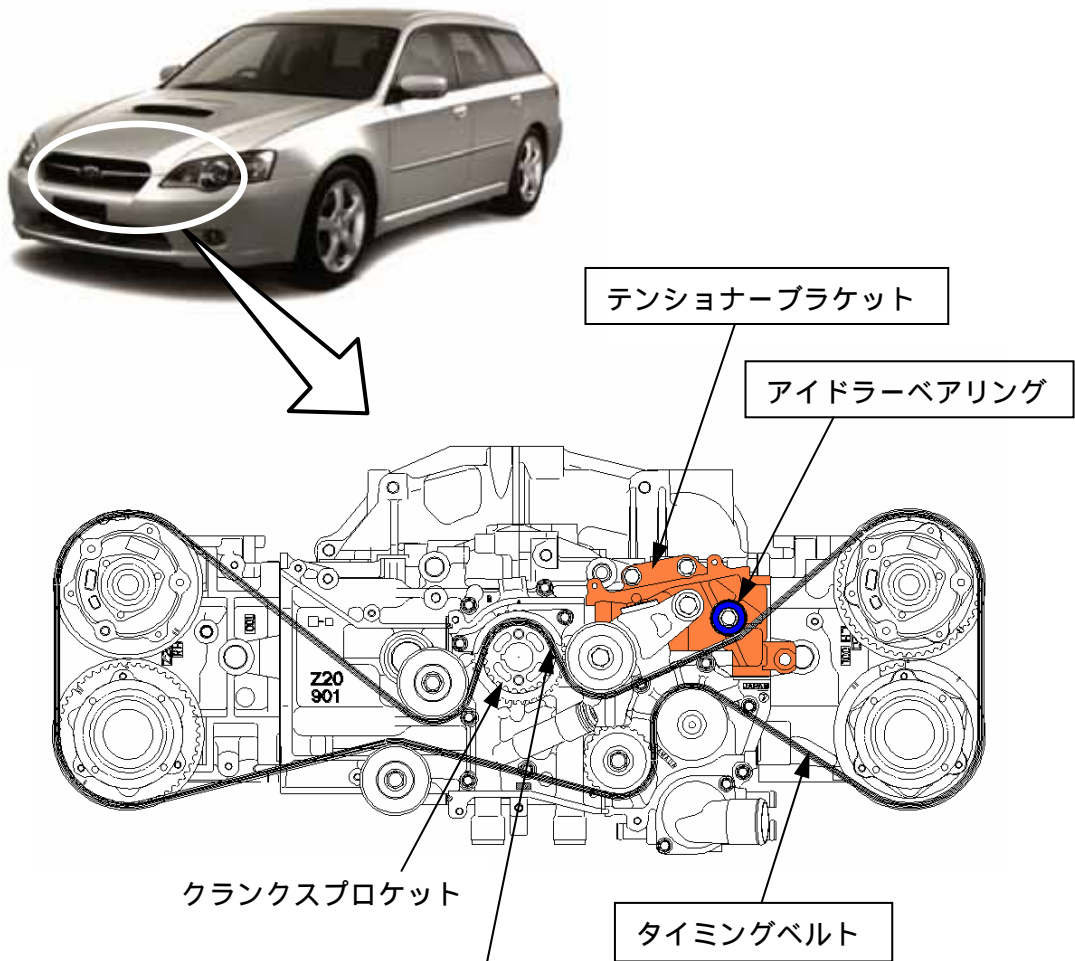
改善箇所説明図

基準不適合発生箇所

ターボ付きの手动5速ミッション車において、エンジンのタイミングベルトの張力調整装置(テンショナー)の取付部の剛性が低いため、当該ベルトの振動が大きくなる場合がある。そのため、ベルトとクランクプロケットの噛み合いが不均一になり、ベルトが損傷し、そのまま使用を続けるとエンジンが停止して再始動できなくなるおそれがある。

改善内容

全車両、タイミングベルトを新品に交換するとともに、テンショナーブラケットとアイドラーベアリングを対策品と交換する。

識別

タイミングベルトカバー上部に白ペイントを塗布する。
