インプレッサのリコールについて

平成21年11月12日

平成21年11月12日、富士重工業株式会社より、国土交通省にインプレッサのリコールを届け出いたしました。

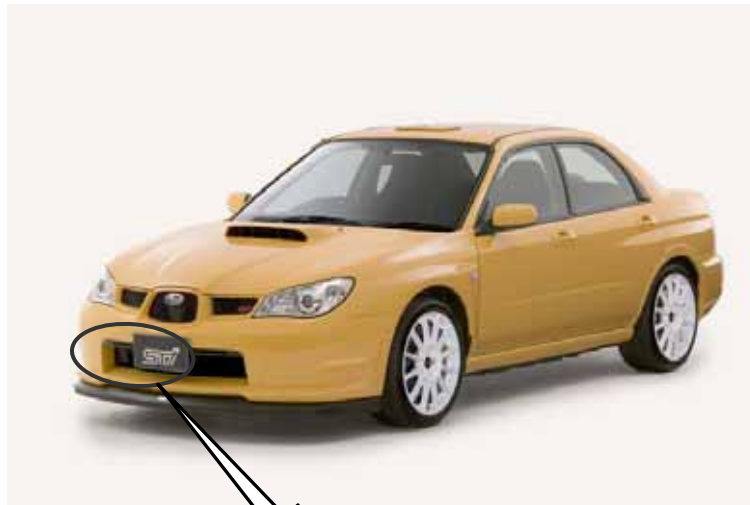
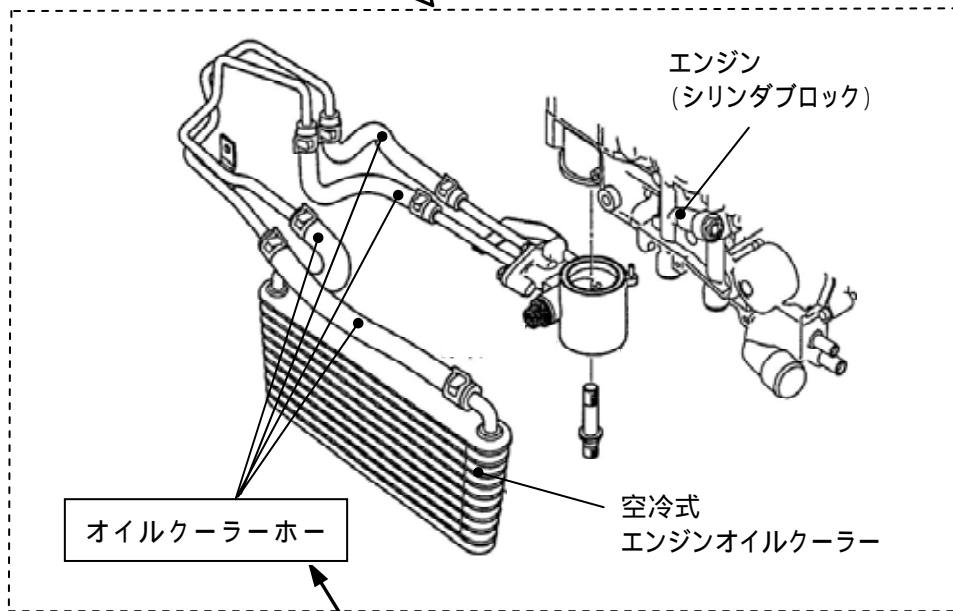
改善箇所説明図

基準不適合発生箇所

エンジンに備えられている、オイルクーラーホースの材質が不適切なため、使用過程でエンジンオイル内に蓄積する酸及び熱の影響によりホースが硬化、劣化し、ホース内面に微細亀裂が発生するものがある。そのため、そのままの状態で使用を続けると、ホースの内圧及び振動により微細亀裂が進行し、ホース外面に貫通することによりオイルが漏れ、最悪の場合エンジンが破損するおそれがある。

識別

対策品のエンジンオイルクーラーホースには、ホース表面にピンク色の識別マーキングが印刷されています。

改善内容

全車両、オイルクーラーホースを対策品に交換する。
