レガシィのリコールについて

平成22年7月29日

平成22年7月29日、富士重工業株式会社より、国土交通省にレガシィのリコールを届け出いたしました。

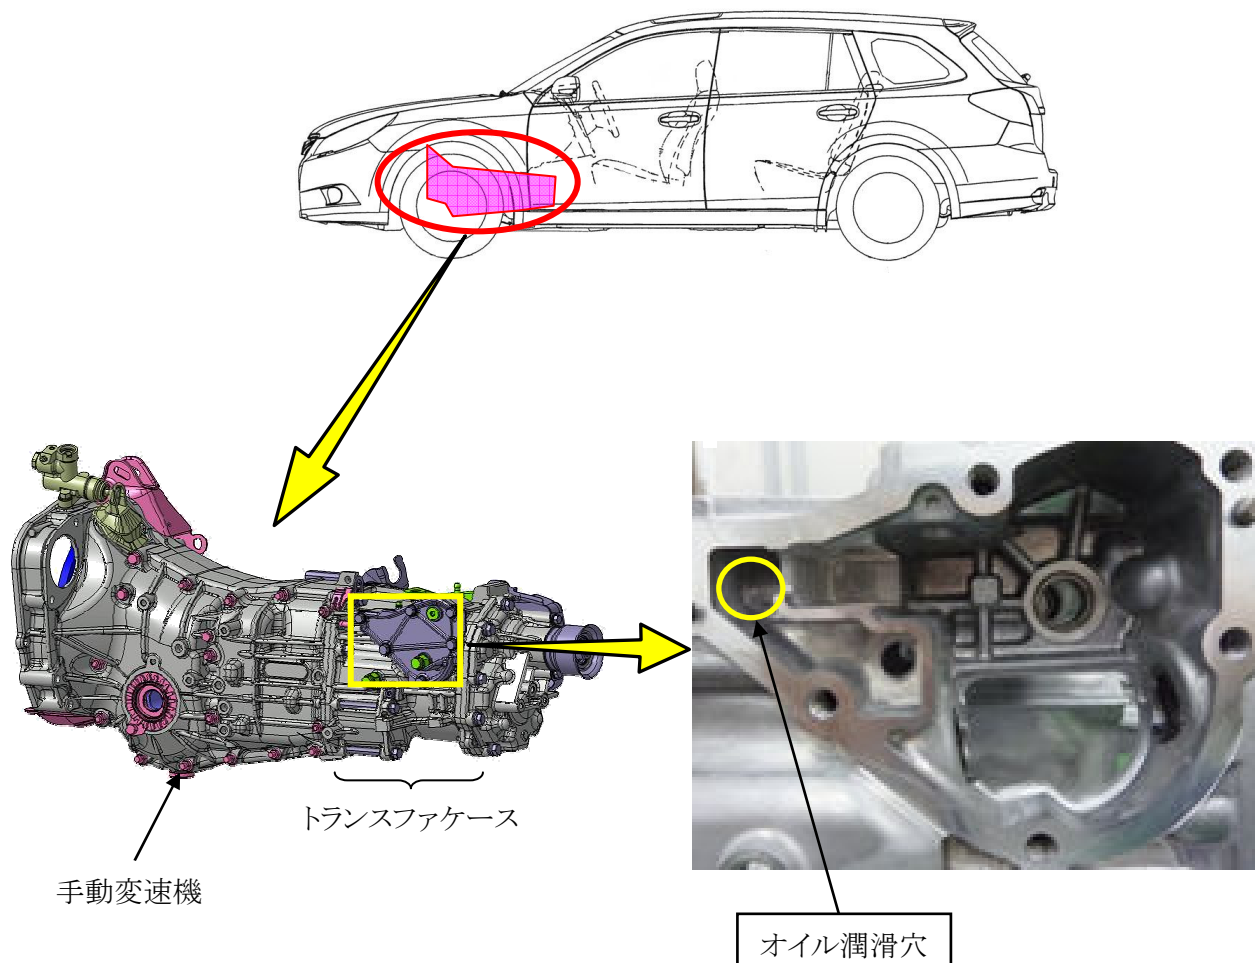
改善箇所説明図

基準不適合発生箇所

手動変速機のトランスファケースにおいて、製造工程の加工プログラムが不適切なため、オイル潤滑穴が加工されていないものがある。そのため、そのままの状態で使用を続けると、オイル潤滑不良によってギヤ等が破損し、最悪の場合走行不能になるおそれがある。

全車両、オイル潤滑回路加工を行う。尚、走行距離が10,000kmを超えている場合は、手動変速機の内部部品を交換する。

手動変速機の型式号機ラベル横に緑のマーキングをする。
