塵芥車のリコールについて

平成23年10月14日

平成23年10月14日、富士重工業株式会社より、国土交通省に塵芥収集車フジマイティ어의リコールを届け出いたしました。

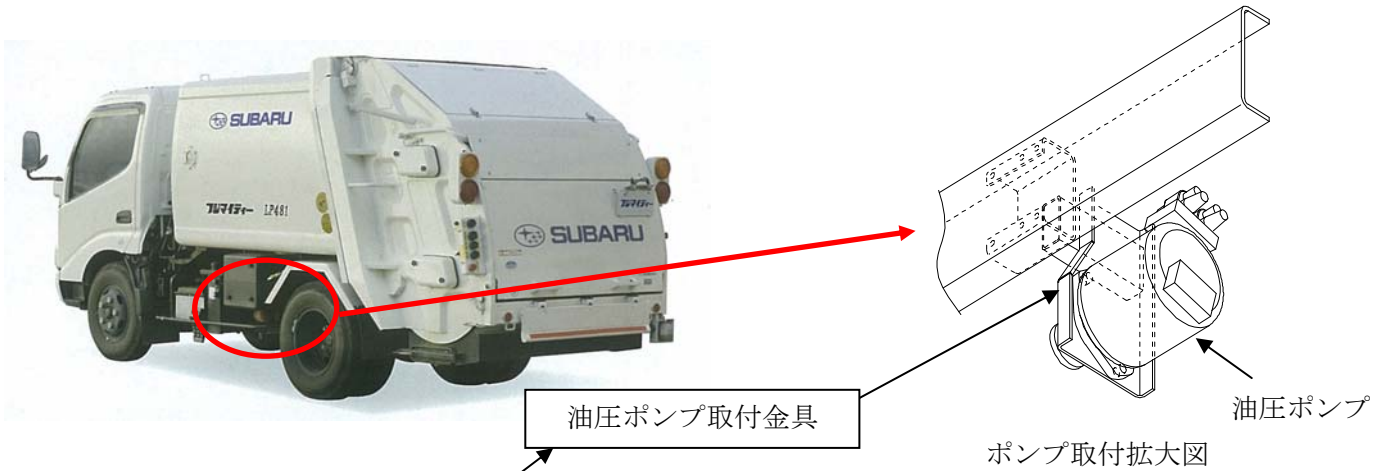
基準不適合発生箇所

塵芥車に改造した車両のうち、オプション設定のプランジヤ式油圧ポンプを装着した車両において、油圧ポンプ取付金具の強度が不足しているため、当該金具の一部に亀裂が生じるものがある。そのため、そのままの状態で使用を続けると、最悪の場合、亀裂が進行し、当該金具が破断し、油圧ポンプが落下するおそれがある。

全車両、当該金具を点検し、亀裂のあるものは溶接補修を行う。
また、当該金具に補強板を追加する。
