トレジアのリコールについて

平成25年7月3日

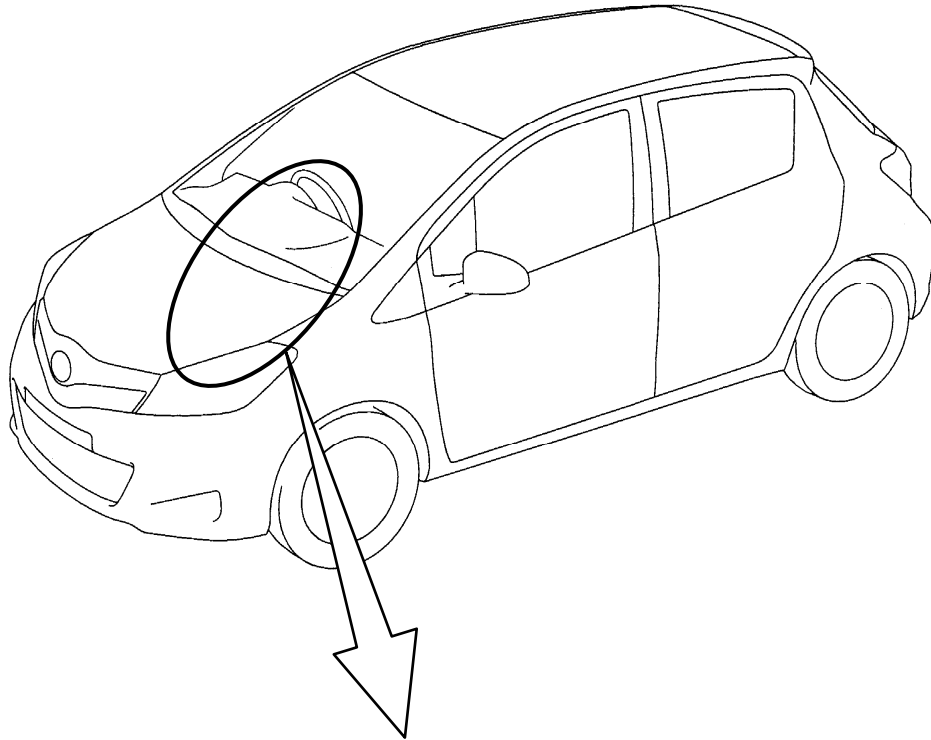
電動式パワーステアリングコンピュータ

電動式パワーステアリングコンピュータにおいて、密閉式のモータ駆動用リレーの端子間距離およびコイル線の湿度管理が不適切なため、使用過程でコイル線に吸着した水分が結露水となり、端子間に付着して短絡回路が形成されることがある。そのため、コンピュータが異常を検出し、ハンドルの操作力が増大するおそれがある。

全車両、当該コンピュータを対策品と交換する。

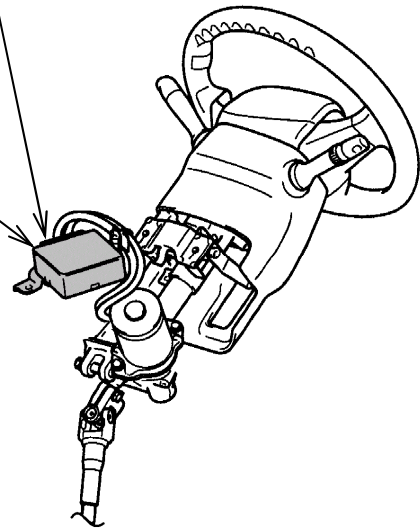
は交換部品を示す。
