プレオおよびルクラのリコールについて

平成 25 年 12 月 4 日

平成 25 年 12 月 4 日、富士重工業株式会社にプレオ、ルクラを供給しておりますダイハツ工業株式会社より、国土交通省へ下記内容のリコールを届け出ました。

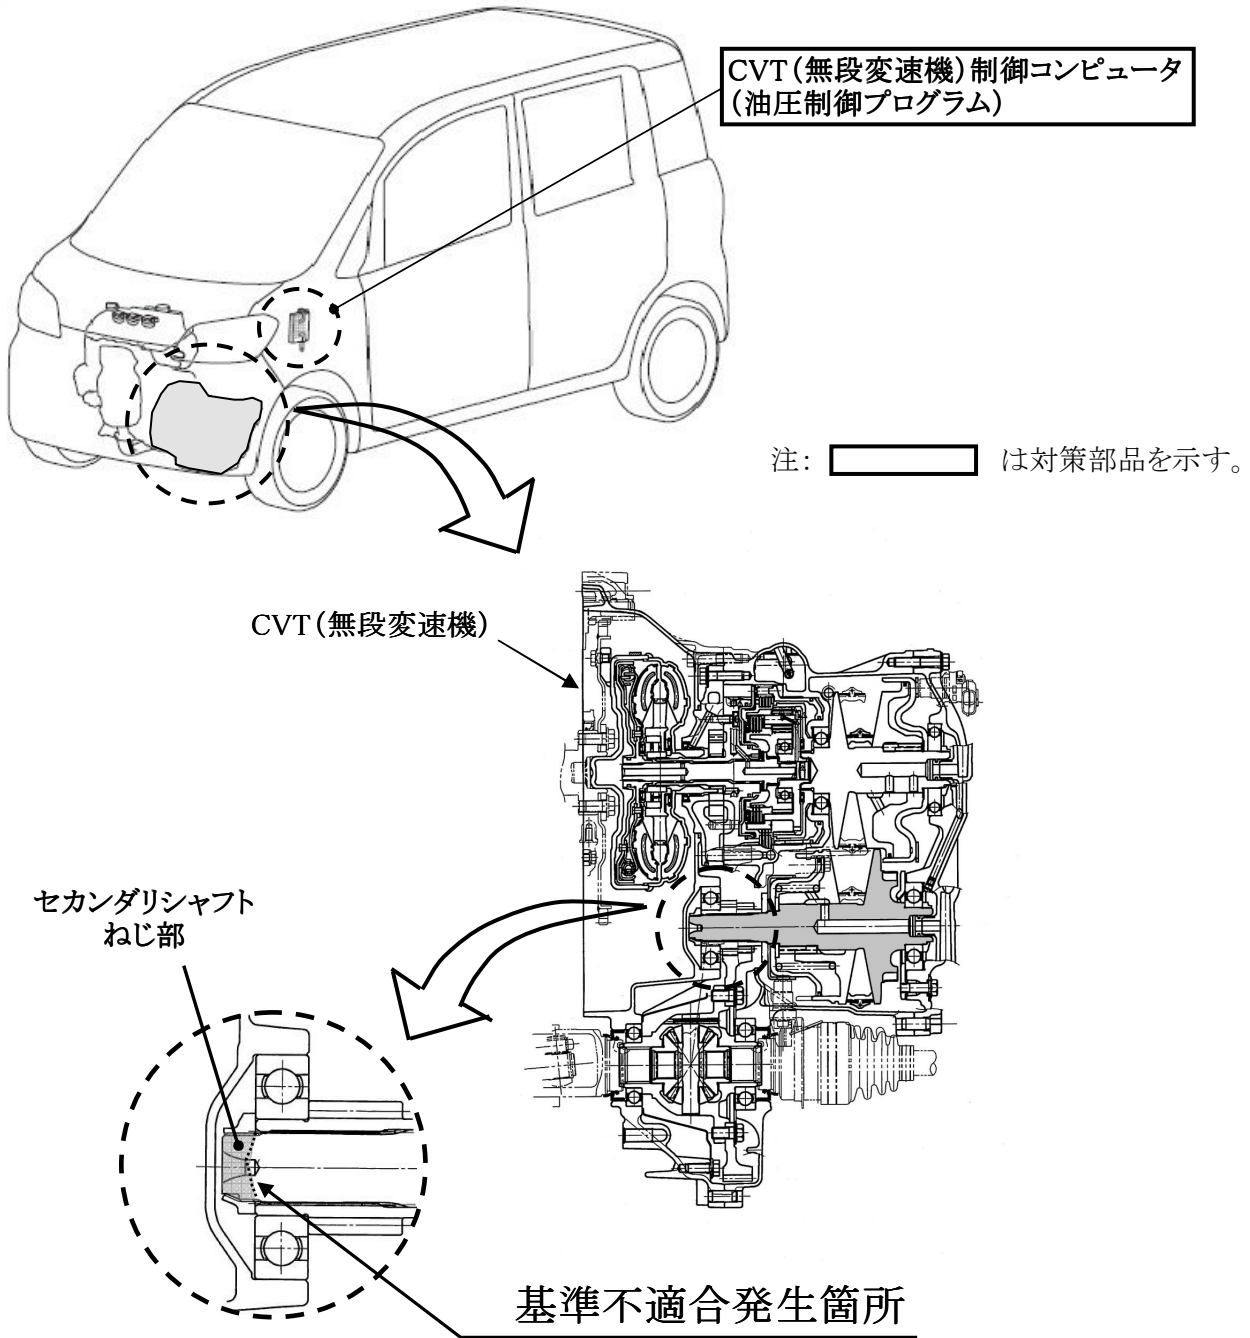
# 改善箇所説明図

CVT(無段変速機)の油圧制御プログラムが不適切なため、シフト操作とほぼ同時にアクセルを踏み込む急な発進操作を行った場合やエンジンを空吹かしする等、高回転状態からイグニッションスイッチを切る操作を行った場合にCVT内に高油圧が発生し、セカンダリシャフトに想定以上の負荷が加わることがある。そのため、そのような操作を繰り返すと当該シャフトが破損して、走行不能となるおそれがある。

全車両、CVT制御コンピュータの油圧制御プログラムを変更する。

運転者席ドアチェッカーのボデー取付け部上側に黄色ペイントを塗布する。
