サンバーのリコールについて

平成 5年 5月 19日

平成 5年 5月 19日、富士重工業株式会社より、国土交通省にサンバーのリコールを届け出いたしました。

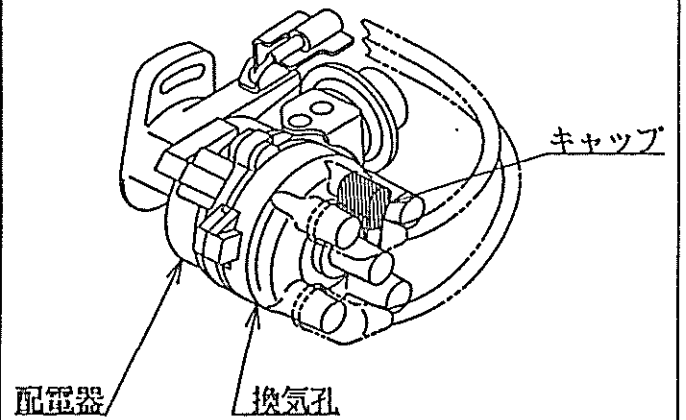
配電器

車名	型式	通称名	リコール対象車の含まれる車台番号	リコール対象車の製作期間	リコール対象車の台数	基準不適合状態にあると認める構造、装置又は性能の状況及びその原因	改善の内容
スバル	V-KS3	スバル サンバー	KS3-002003 } KS3-027842	平成2年2月20日 } 平成3年3月20日	23,153	車両の後方下部にある原動機の点火装置等を保護するための防水板の形状が不適切なため、雨天時に高速道路等を長時間走行した場合、配電器(ディストリビュータ)の換気孔から雨水が入り、当該配電器内部に溜るものがあり、このままの状態で使用を続けると、最悪の場合、点火装置が失火して原動機が停止し、再始動できなくなるおそれがある。	全車両、防水板を対策品と交換するとともに、配電器本体にホースを取り付ける。 なお、接点方式の配電器については、防水カバーを取り付ける。
	V-KS4	スバル サンバー	KS4-002019 } KS4-052703	平成2年2月20日 } 平成3年2月28日	1,083		
	V-KV3	スバル サンバー スバル サンバー トライ	KV3-002001 } KV3-040770	平成2年2月20日 } 平成3年3月16日	28,597		
スバル	V-KV4	スバル サンバー	KV4-002013 } KV4-036171	平成2年2月20日 } 平成3年2月25日	474	同上	同上
合 計					53,307
