レックスおよびヴィヴィオのリコールについて

平成9年10月14日

平成9年10月14日、富士重工業株式会社より、国土交通省にレックスおよびヴィヴィオのリコールを届け出いたしました。

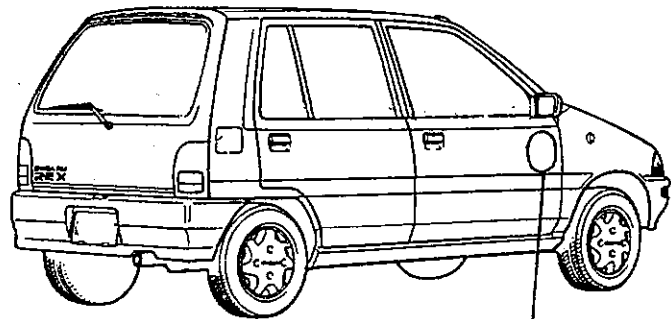
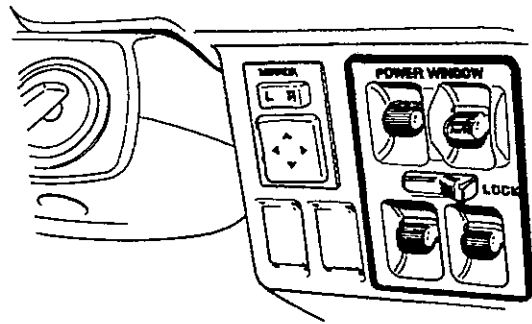
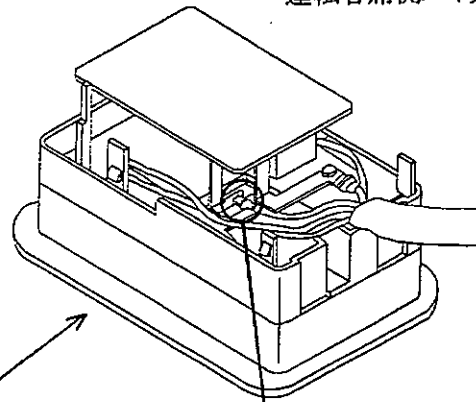
改善箇所説明図①

「パワーウインドウ装着車において、ドアガラスを昇降させる運転者席側スイッチに製造不良のものがあ、このままの状態で使用を続けると、当該スイッチ内部で短絡し、ドアガラスの昇降ができなくなり、最悪の場合、火災に至るおそれがある。」

全車両点検し、短絡する部位に絶縁用合成ゴムを挿入する。

なお、当該部位が損傷しているものは、良品と交換する。

識別：スイッチのコネクタ部に黒マジックでマーキングする。

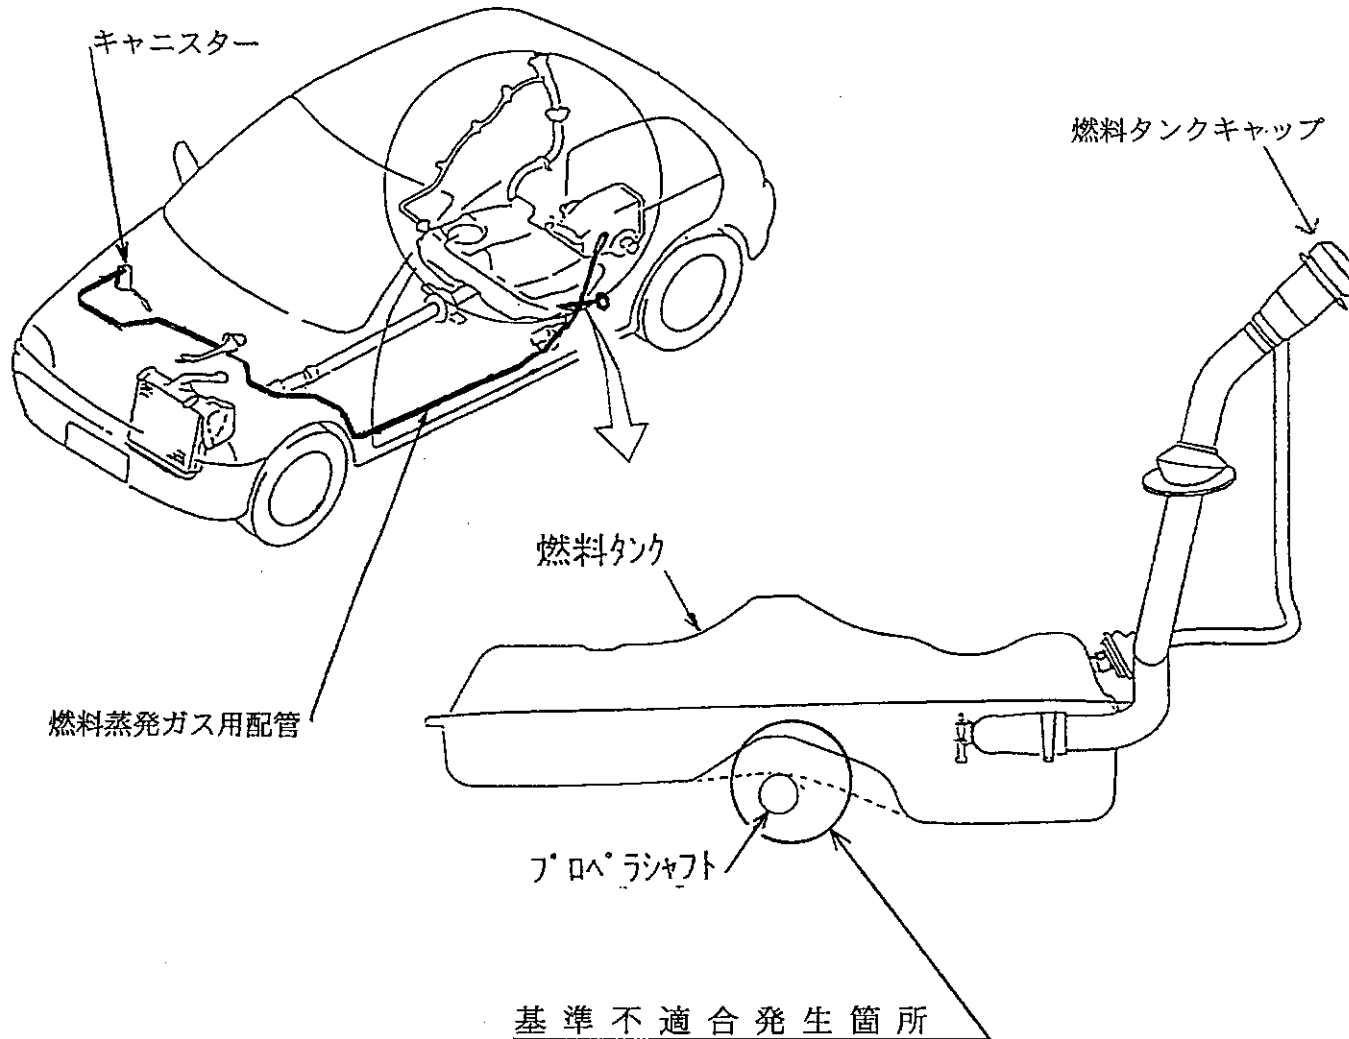
改善箇所説明図②

燃料タンクの燃料配管系統が詰まった場合、使用条件により当該タンクの内圧が上昇して燃料タンクが変形し、最悪の場合、プロペラシャフトと接触して当該タンクが損傷し燃料が漏れ、火災に至るおそれがある。

全車両点検し、給油口のキャップを対策品と交換する。
また、燃料タンクが干渉しているものは、良品と交換する。

負圧弁付キャップ
識別：キャップ下面が白色

正・負圧弁付キャップ
識別：キャップ下面が赤色

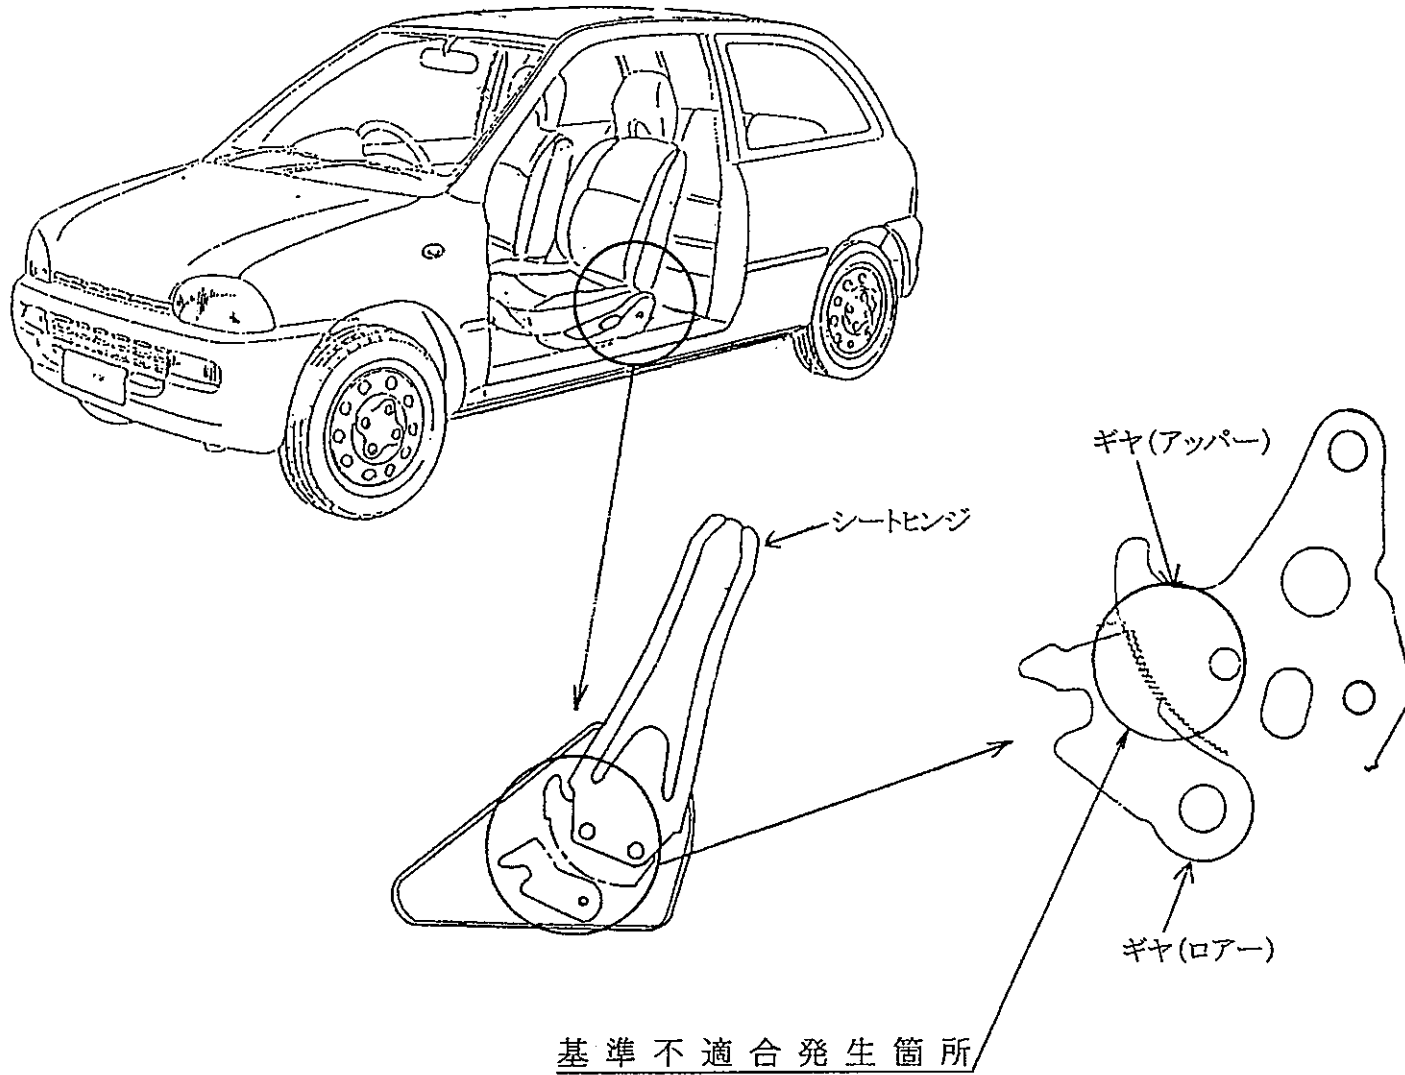
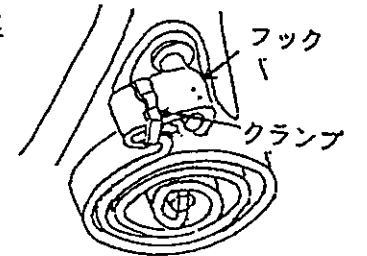
改善箇所説明図③

前席の背もたれ調整機構のギヤが、強度不足のため損傷する場合があります、このままの状態で使用を続けるとギヤが噛み合わなくなり、最悪の場合、背もたれが倒れるおそれがある。

全車両点検し、シートヒンジのスプリングにフックを取り付け、背もたれの前倒し時のギヤの損傷を防止する。また、シートヒンジのギヤが損傷しているものは、良品と交換する。識別：シートの取付ボルトに黄色ペイントを塗布する。
