サービス通信

No. FAS-017A

富士重工業株式会社

発行 45年4月6日

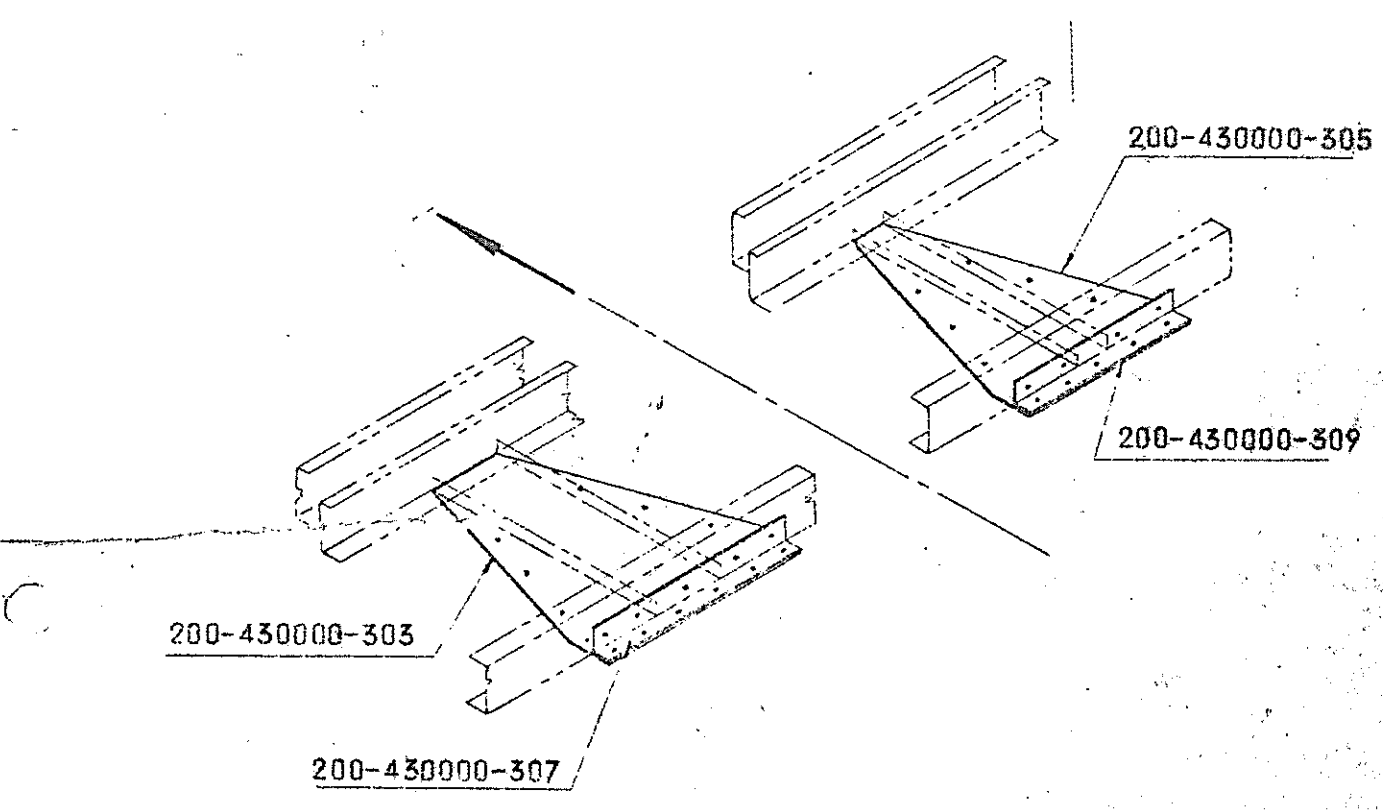
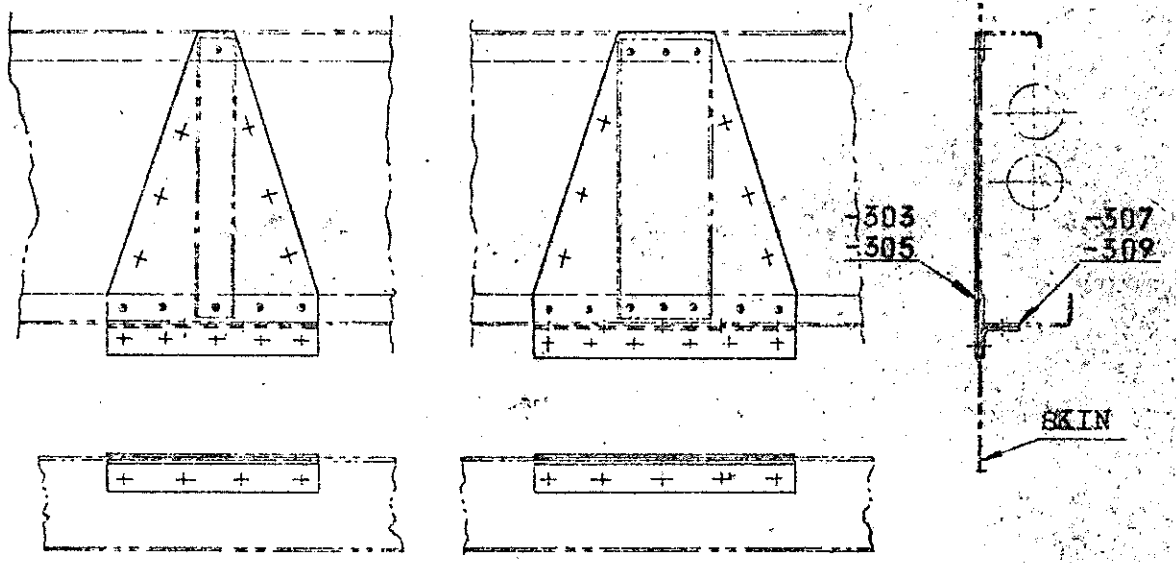
1. 標 題 : ラダーペダルトルクチューブのベアリング部外板補強
2. 適用機体 : FA-200シリーズの機体で製造番号#3.#9.#10.#11の機体
3. 適用度 : 指令事項
4. 目 的 : ラダーペダルトルクチューブのベアリング(4個)の内、両外舷側の2個の取付部の外板に亀裂が発生するおそれがある為、その部分を補強する。
5. 指 示 : 13項に示す手順に従いベアリング部の外板を補強する。
6. 実施時期 : このサービス通信受領后最初の100時間点検にて行う。
7. 航空局承認 : 航空局承認済(麻334) 45.3.27
8. 所要部品 :

1. 前座席を取り外す。
2. 前席足ざり部のカーペット及び方向舵ペダルトルクチューブのカバーを取り外す。
3. 前座席下部のサンブタンク及び燃料配管カバーを取り外す。
4. 足ざり部床板を構造に取り付けている鉄を切断し、床板を取り外す。
5. ラダーペダルトルクチューブのベアリング（4個）の内、両外舷側の2個の取付部を図示の如く補強する。

- 注）
1. 既存鉄切断時方向舵ペダルトルクチューブ等の部品に損傷を与えない様に注意する。
 2. 補強材取付に際し、打鉄困難な個所は1サイズ大きいブラインドリベットを使用して良い。
 3. トルクチューブベアリング取付ボルト部は外板と同種の穴をあけ共締めとしボルト取付間にある打鉄部はリベットの作り頭が逃げるだけの穴をあけ打鉄はしない。
