# SERVICE BULLETIN

NO. 200-005 DATE 59-1-10

SERVICE BULLETIN 200-005

NO. TS-SB-72      DATE 1-10-84

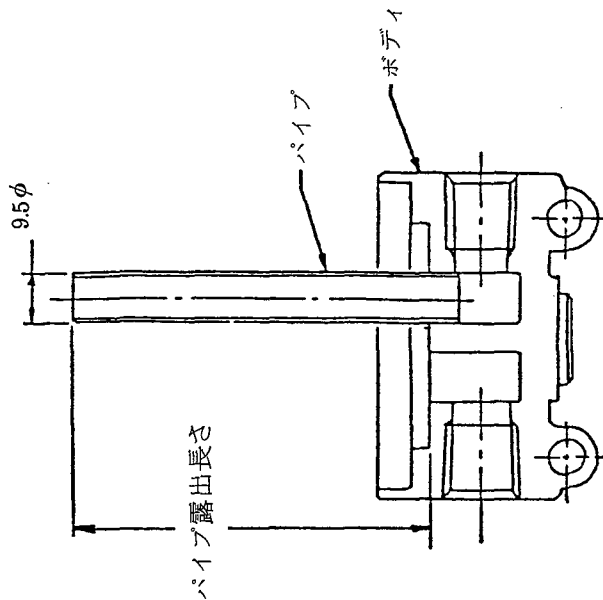
改修の必要なストレーナ

パイプが上方又は下方にずれるもの、または/およびパイプの露出長さが62mm以下のもの。

第2部 ; S/N444以前のものおよび第1部において改修作業が必要と判断されたものについて、当該パイプをP/N FIF40020のパイプと交換する。

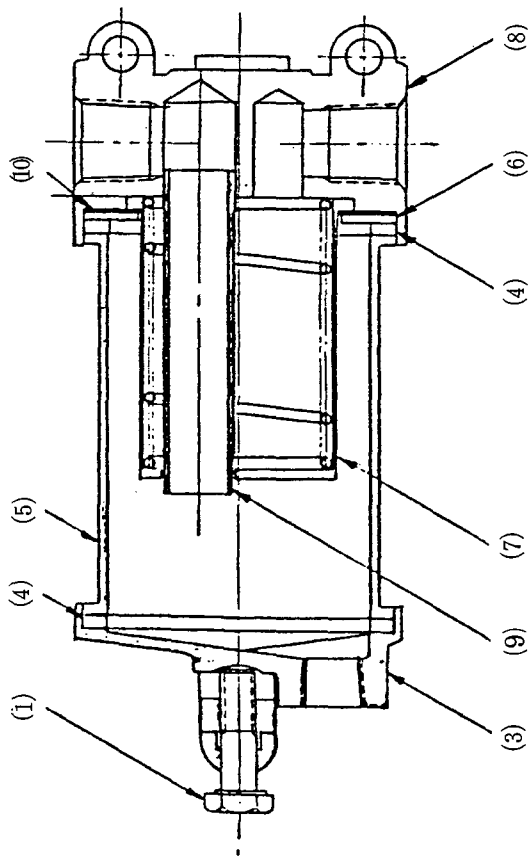
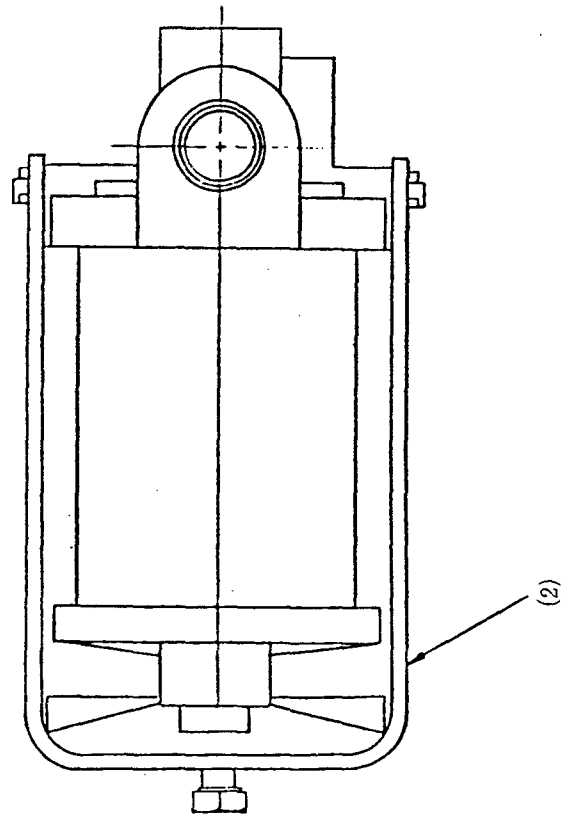
図-2 ストレナーナ組立(改修前)

- 3) 図-1により改修の要否を判定する。
- 4) 適用装備品について、パイプ(9)とボディ(8)の圧入部に緩みがないか、パイプを押引きして点検する。(この場合、押引きの力は50g前後とし、過大な力は加えないこと) また、パイプの露出長さを測定する。
- 5) 点検の結果、パイプが上方または下方にずれるもの、および/または、パイプの露出長さが62mm以下の場合には次の飛行までに第2部の改修を実施する。
- 6) 3)項において改修不要と判定されたもの、および、5)項に該当しないもので直ちに改修を実施しないものについては、次の作業を続行する。
- 7) 2項で外した部品を清掃し取り付ける。ボルト(1)の締め付けトルクは15-20 IN LBS とする。
- 8) ロックワイヤを取り付ける。

- 1) ボルト(1)のロックワイヤを取り外す。
- 2) ボルト(1)をゆるめ、ブラケット(2)を倒し、カバー(3)、パッキン(4)(10)、バーレル(5)、ワッシャ(6)、スクリーン(7)を取り外す。
- 3) ボディ(8)よりパイプ(9)を抜く。
- 4) パイプ(9)を抜き取った孔を点検、清掃し、新しいパイプ(P/N FIF40020)を取り付ける。  
パイプの段がボディに完全に接触するまで、プラスチックハンマで軽くたたき込むか、プレスで押し込み、その後清掃する。 図-3 参照
- 5) 2項で外した部品を清掃し取り付ける。ボルト(1)の締め付けトルクは15-20 IN LBS とする。
- 6) ロックワイヤを取り付ける。
