SERVICE BULLETIN

FUJI HEAVY INDUSTRIES LTD.

NO. 200-010 DATE H4-3-6 (SUPERSEDES NO.)
REV. DATE (SUPERSEDES NO.)
REASON

SERVICE BULLETIN 200-010

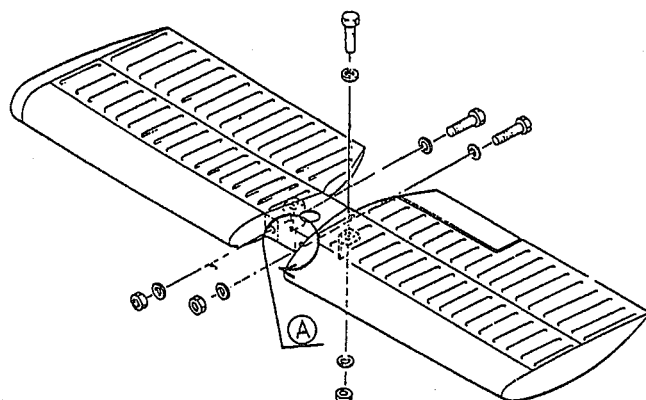
図-1

1. 標 題 : 水平安定板前桁ウェブの点検及び修理
2. 適用機体 : FA-200シリーズの機体で製造番号11号迄の機体
3. 適用度 : 指令事項
4. 目 的 : 水平安定板前桁ウェブ(中央部)にクラックが発生したとの報告があったので、当該部分の点検と修理を実施する。
5. 指 示 : 水平安定板前桁ウェブの目視点検を実施する。点検の結果クラックが発見された時は、修理用チャンネルと補強用ダブラーを追加する。クラックの発生がない場合は補強用ダブラーのみを追加する。
6. 実施時期 : 本S.B.受領後直ちに実施すること。
7. 航空局承認 : 航空局承認(東-3-010)平成4年2月17日
8. 所要部品 : 本S.B.を実施するために必要な部品は次の通りである。

- (1) サービス・マニュアル項目7-6により水平安定板を取外す。
- (2) 図-1に於いて、水平安定板前桁ウェブA部箇所にクラックがないか目視点検する。
- (3) クラックの発生が無い場合、次の手順にて改修を実施する。(図-2参照)
 - (ア) 前後桁間中央部の下面外板を取外す。
 - (イ) 図-2に於いて、水平安定板取付部ダブラー2個(後方)を取外す。
 - (ウ) 前項で取外したダブラーの代わりに、新しいダブラーを製作し取付ける。
 - (エ) 下面外板を取付ける。
- (4) クラックの発生が有る場合、次の手順にて改修を実施する。(図-3参照)
 - (ア) 前後桁間中央部の下面外板を取外す。
 - (イ) クラック端にストップ・ホールを実施する。
 - (ウ) 図-3に於いて、水平安定板取付部ダブラー2個(後方)及びダブラー2個(前方)を取外す。
 - (エ) 前項で取外したダブラーの代わりに、新しいダブラー(後方)と、新しいチャンネルとダブラー2個(前方)を製作し取付ける。
 - (オ) 下面外板を取付ける。
- (5) サービス・マニュアル項目7-7により水平安定板を取付ける。
