SERVICE BULLETIN

FUJI HEAVY INDUSTRIES LTD.

NO. 200-011 DATE H4-3-6 (SUPERSEDES NO.)

SERVICE BULLETIN 200-011

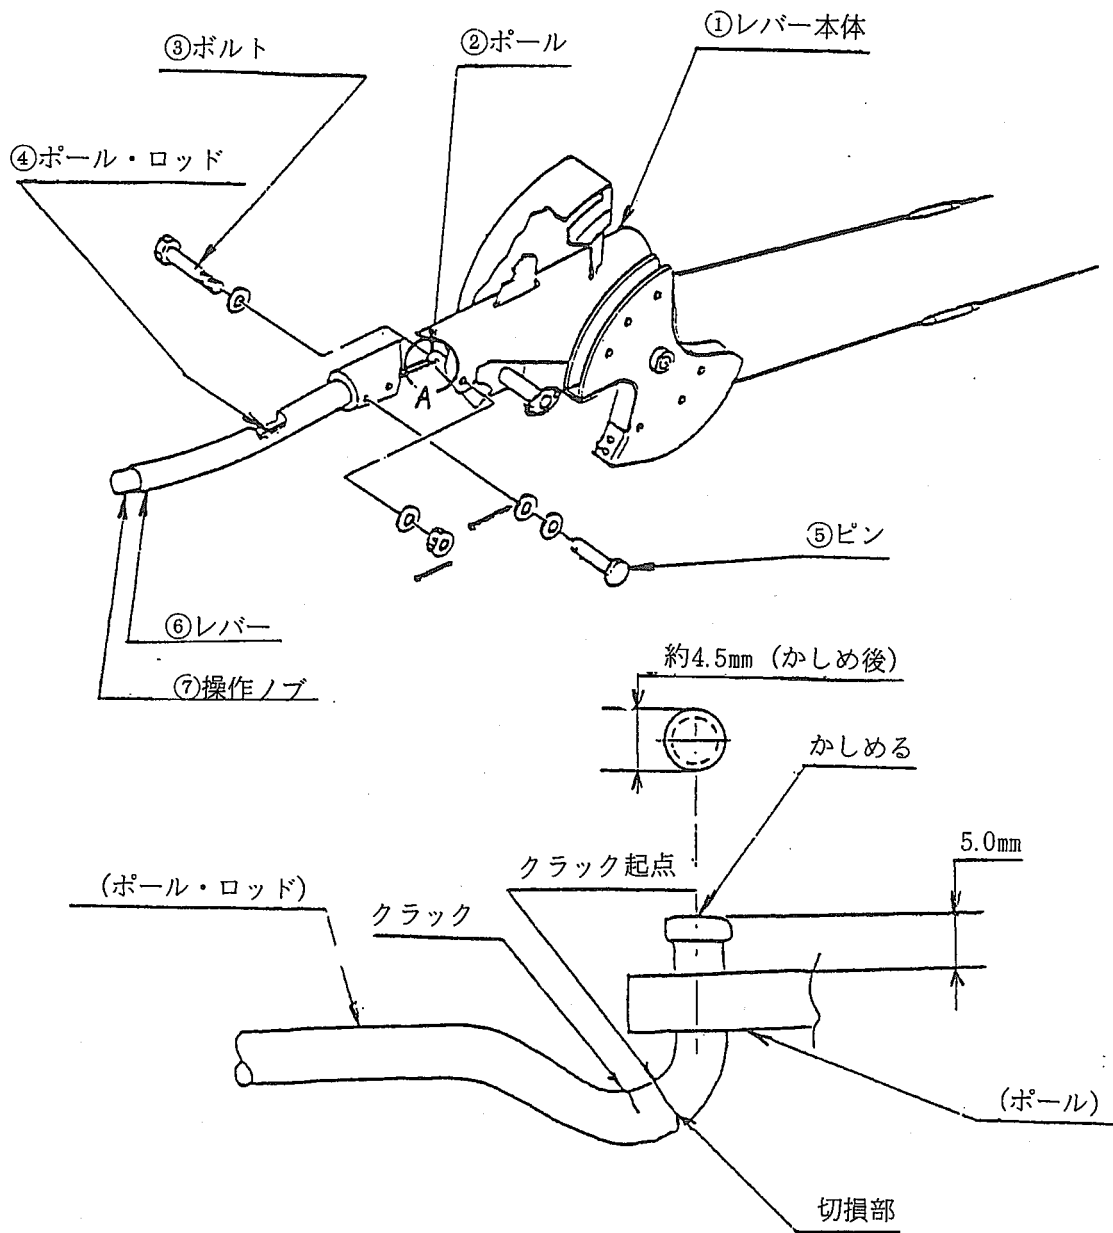
図-1

1. 標 題 : フラップ操作レバー・ポール・ロッドの点検
2. 適用機体 : FA-200シリーズ全機
3. 適用度 : 必須事項
4. 目 的 : フラップ操作レバー・ポール・ロッドが切損したという事例があったので、当該部分の点検を実施する。
5. 指 示 : 本S B受領後6項及び12項に従って、フラップ操作レバー・ポール・ロッドの点検と必要により交換を実施する。
6. 実施時期 : ポール・ロッド使用時間（不明な場合は航空機使用時間）が3,800時間未の航空機は3,800時間に到達した後最初の100時間点検時に、又、3,800時間以上の航空機は本S B受領後次期100時間点検時に実施する。
以後100飛行時間毎に点検を繰り返す。
7. 航空局承認 : 航空局承認（東-3-011）平成4年2月17日
8. 所要部品 : 本S.B.を実施するために必要な部品は次の通りである。

- (1) フラップ操作レバーを“下げ”一杯にする。
- (2) 図-1、詳細A部のポール・ロッドをナフサ等で清掃する。
- (3) 図-1、詳細A部のポール・ロッドについてクラックの発生有無を10倍程度のルーペを使用し点検する。

- (イ) 特にロッド折曲げ部内面を注意して点検する。
 - (ロ) クラック判定が難しい場合は、ダイチェック等で確認すること。
- (4) クラックの発生が認められた場合、12-2項によりポール・ロッドの交換を実施する。

- (1) フラップ操作レバーを“下げ”一杯にする。
- (2) 図-1に於いてレバー本体①とポール②を取り付けているボルト③を取り外し、ポールを分離する。
- (3) 図-1に於いてレバー本体①とレバー⑥を取り付けているピン⑤2個を取り外し、レバー⑥をレバー本体①より引き抜く。
- (4) レバー⑥よりポール・ロッド④及び操作ノブ⑦（一体になっている）を反対側に引き抜く。
- (5) ポール・ロッド④と操作ノブ⑦を分離する。（ボンドで挿入接着されている）
- (6) ポール・ロッド④先端の“かしめ”を除去し、ポール②を取り外す。
- (7) 操作ノブ⑦に付着しているボンドを除去し、新しいポール・ロッド（200-524405-003）をローレット部にボンド（A-6/A又は相当品）を塗布して挿入する。
- (8) 前項挿入部周りにボンド（A-6/A又は相当品）を肉盛りする。
- (9) ポール②にポール・ロッドを通し、図-1、詳細Aの図示の如くかしめる。
- (10) 前(4)項の逆の手順でポール・ロッド④及び操作ノブ⑦を差し込む。
- (11) 前(2)及び(3)の逆の手順でポール②及びレバー⑥をレバー本体①に取り付ける。
- (12) 作動は確実か全工程について確認する。
