NO. 200-018      DATE 62. 1. 2 0      (SUPERSEDES NO.      )  
REV.      DATE      (SUPERSEDES NO.      )  
REASON

1. 標 題： 主翼前後補助桁翼胴結合金具ボルト孔摩耗拡大時の修理要領
2. 適用機体： FA-200 S/N 12以降の機体
3. 適用度： 要望事項
4. 目 的： 主翼前後補助桁翼胴結合金具のボルト孔が摩耗拡大した場合の標準修理方法について定める。
5. 指 示： 主翼前後補助桁翼胴結合金具のボルト孔の1サイズアップ( $\frac{3}{8}$  IN $\phi$  から  $\frac{7}{16}$  IN $\phi$ )を実施し取付ボルトを交換する。  
1サイズアップしてもなお摩耗部分が残る場合には富士重工側に連絡のこと。
6. 実施時期： 主翼前後補助桁翼胴結合金具のボルト孔に摩耗拡大が認められたとき。
7. 承 認： 航空局承認 (No-東-61-021)      61年12月26日
8. 所要部品： この作業には下記の部品が必要である。

TECHNICAL BULLETIN 200-018

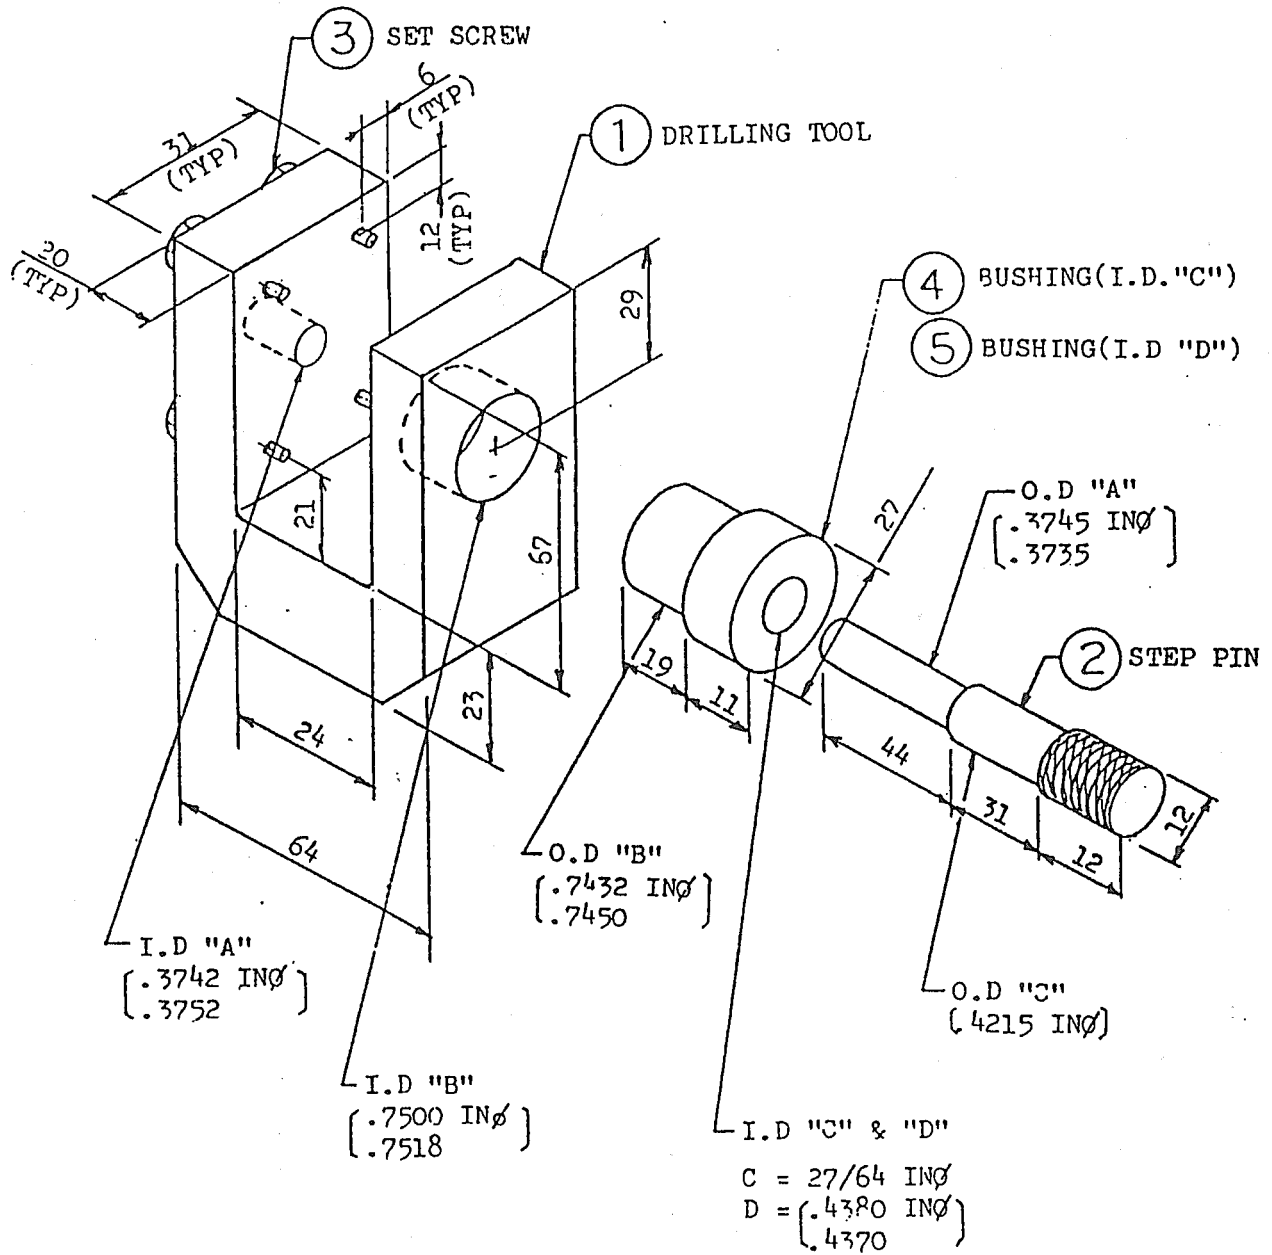
FIGURE 1 : 穿孔用治具 (200-018T)

- (4) 穿孔治具 (FIG. 1) に 27/64 IN $\phi$ ドリル穿孔用交換ブッシュを取付け、段付ピンを使用して翼胴結合金具 (胴体側) にセットする。
- (5) 穿孔治具のセットが確実か点検する。  
(注) 以下の作業中に主翼及び胴体の相対関係が狂わない様に注意すること。
- (6) 穿孔治具の穿孔ブッシュの反対側に案内用ピンを挿入して、段付ピンを抜き取り 27/64 IN $\phi$ ドリル (コーナードリル使用) にて穿孔する。

- (7) 27/64 IN $\phi$ ドリル用交換ブッシュを取外して  $\begin{matrix} \cdot 4380 \text{ IN} \phi \\ \cdot 4370 \end{matrix}$  リーマー用交換ブッシュと入れ替える。
- (8)  $\begin{matrix} \cdot 4380 \text{ IN} \phi \\ \cdot 4370 \end{matrix}$  リーマーを用いてボルト孔をリーマー仕上げする。

- (9) 穿孔治具を機体 (補助桁結合金具) より取外す。
- (10) 1 サイズアップしたボルト孔の摩耗部分が完全に除去されたことを確認 (「ダルマ」になっていないこと) する。
- (11) ボルト孔にジンクロを塗布し、1 サイズアップのボルトを取付ける。  
(締付トルクはガタのない程度とする)
- (12) 反対側が摩耗している場合 (3) ~ (10) の作業を繰り返す。
