サンバーのリコールについて

平成 5年 5月 19日

平成 5年 5月 19日、富士重工業株式会社より、国土交通省にサンバーのリコールを届け出いたしました。

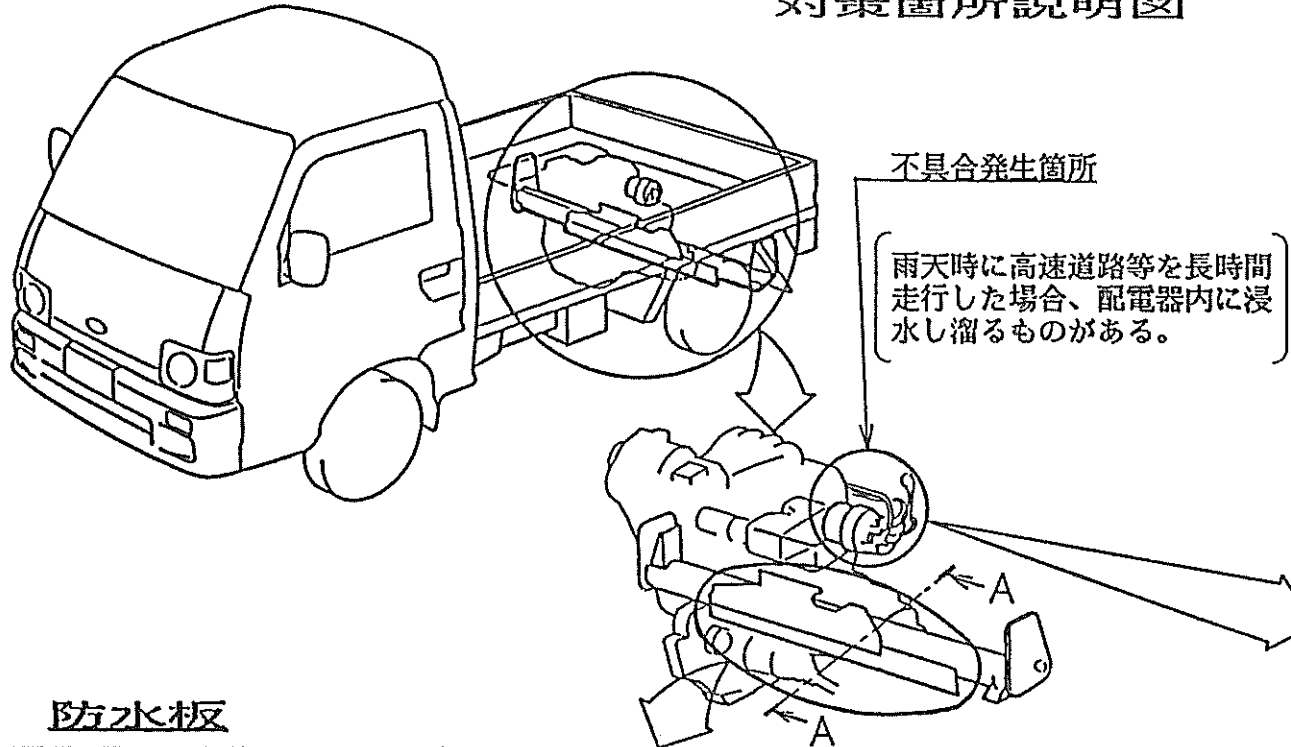
対策箇所説明図

車名	型式	通称名	リコール対象車の含まれる車台番号	リコール対象車の製作期間	リコール対象車の台数	基準不適合状態にあると認める構造、装置又は性能の状況及びその原因	改善の内容
スバル	V-KS3	スバル サンバー	KS3-002003 } KS3-027842	平成2年2月20日 } 平成3年3月20日	23,153	車両の後方下部にある原動機の点火装置等を保護するための防水板の形状が不適切なため、雨天時に高速道路等を長時間走行した場合、配電器(ディストリビュータ)の換気孔から雨水が入り、当該配電器内部に溜るものがあり、このままの状態で使用を続けると、最悪の場合、点火装置が失火して原動機が停止し、再始動できなくなるおそれがある。	全車両、防水板を対策品と交換するとともに、配電器本体にホースを取り付ける。 なお、接点方式の配電器については、防水カバーを取り付ける。
	V-KS4	スバル サンバー	KS4-002019 } KS4-052703	平成2年2月20日 } 平成3年2月28日	1,083		
	V-KV3	スバル サンバー スバル サンバー トライ	KV3-002001 } KV3-040770	平成2年2月20日 } 平成3年3月16日	28,597		
スバル	V-KV4	スバル サンバー	KV4-002013 } KV4-036171	平成2年2月20日 } 平成3年2月25日	474	同上	同上
合 計					53,307

- ①キャップに替え、ホースを追加する。
- ②接点方式の配電器については、配電器の換気孔にカバーを追加する。
